偕楽園と弘道館の震災と復興

偕楽園の震災と復興

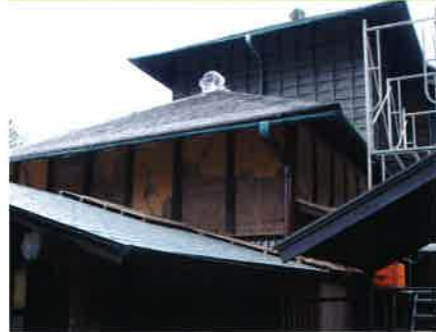
好文亭は昭和20年（1945）8月2日の水戸空襲で焼失、昭和33年に復元されましたが、奥御殿は昭和44年（1969）落雷によりふたたび焼失しその後復元されました。震災では、内壁外壁の剥離・落下・ひび割れ、建具（雨戸・襖戸・板戸など）に損傷が生じました。

被災時の好文亭の外壁

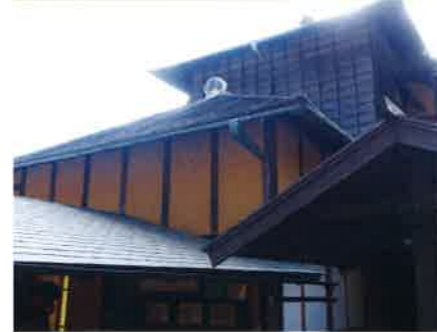
修復された好文亭の外壁

復旧にあたっては伝統的な技法と原材料選びなどが重視されました。好文亭の土壁に使われた竹小舞は真竹が使用され、上塗りに使われた黄土は偕楽園付近（備前町）の斜面より採取されました。

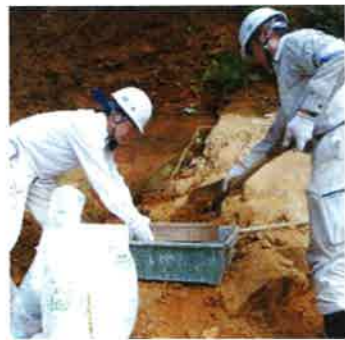
黄土の採取

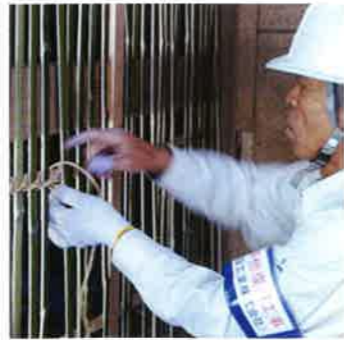
竹小舞の編み作業

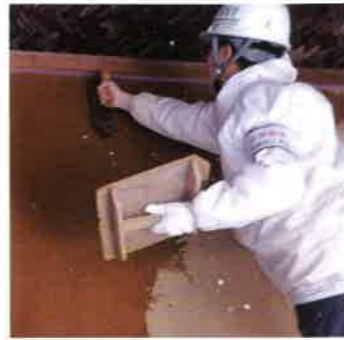
黄土の上塗り

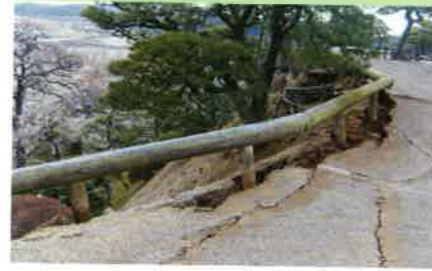
偕楽園の南崖では法面や園路に崩れや亀裂が生じ、また土留木柵に損傷を受けました。

被災時のひびわれ

見晴し広場の南崖は約120mにわたり多数の亀裂が生じました。崩落防止を図るため鋼管杭を打ち込むなどの方法で、従来の地形のまま復旧されました。

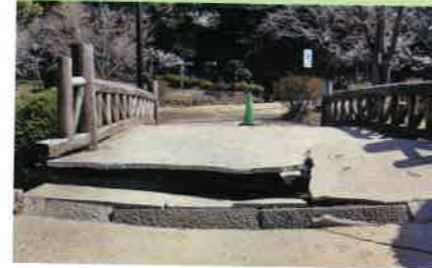
吐玉泉下の梅桜橋側では、液状化・地盤沈下が生じました。

被災時

橋の取付け部に地盤沈下による段差が生じました。

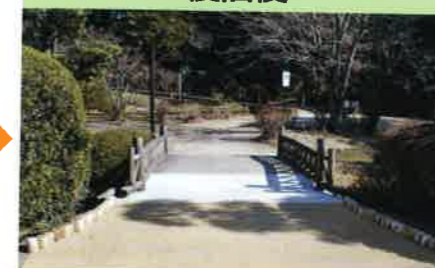
復旧後
