# 偕楽園なんでも百科

# かいらくえん こうどうかん しんさい ふっこう 偕楽園と弘道館の震災と復興

## かいらくえん しんさい ふっこう 偕楽園の震災と復興

# 弘道館の震災と復興

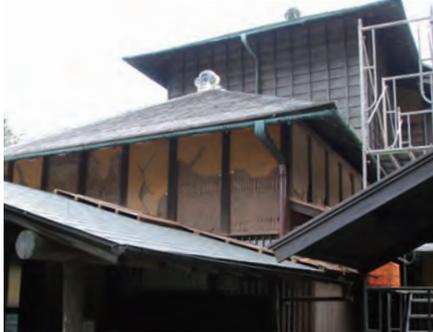
好文亭は昭和20年（1945）8月2日の水戸空襲で焼失、昭和33年に復元されましたが、奥御殿は昭和44年（1969）落雷によりふたたび焼失しその後復元されました。震災では、内壁外壁の剥離・落下・ひび割れ、建具（雨戸・襖戸・板戸など）に損傷が生じました。

被災時の好文亭の外壁

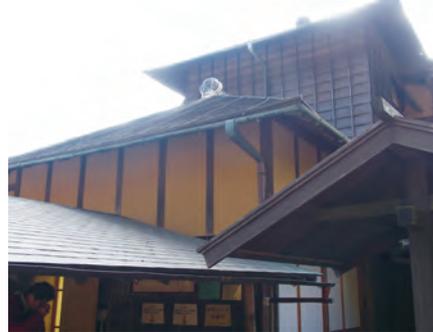
修復された好文亭の外壁

復旧にあたっては伝統的な技法と原材料選びなどが重視されました。好文亭の土壁に使われた竹小舞は真竹が使用され、上塗りに使われた黄土は偕楽園付近（備前町）の斜面より採取されました。

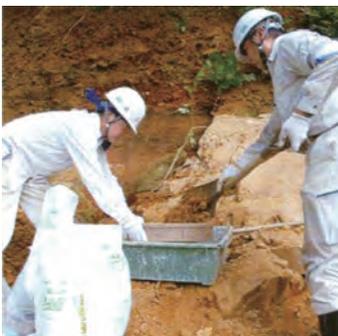
黄土の採取

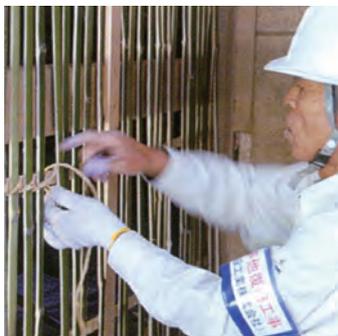
竹小舞の編み作業

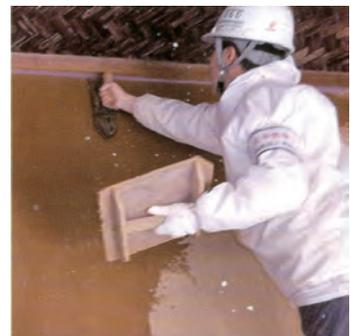
黄土の上塗り

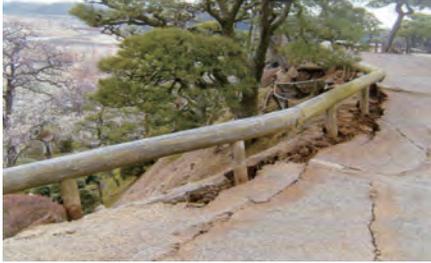
偕楽園の南崖では法面や園路に崩れや亀裂が生じ、また土留木柵に損傷をうけました。

### 被災時のひびわれ

見晴し広場の南崖は約120mにわたり多数の亀裂が生じました。崩落防止を図るため鋼管杭を打ち込むなどの方法で、従来の地形のまま復旧されました。

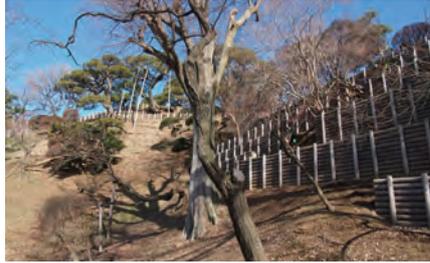
### 崩落防止の柵

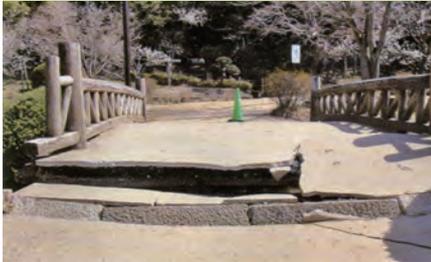
吐玉泉下の梅桜橋側では、液状化・地盤沈下が生じました。

### 被災時

橋の取付け部に地盤沈下による段差が生じました。

偕楽園の表示柱も傾斜してしまいました。

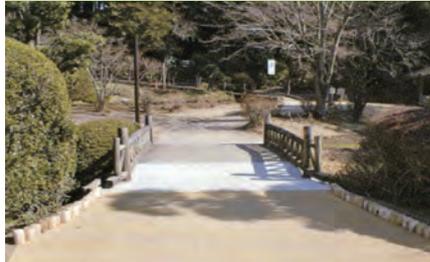
### 復旧後

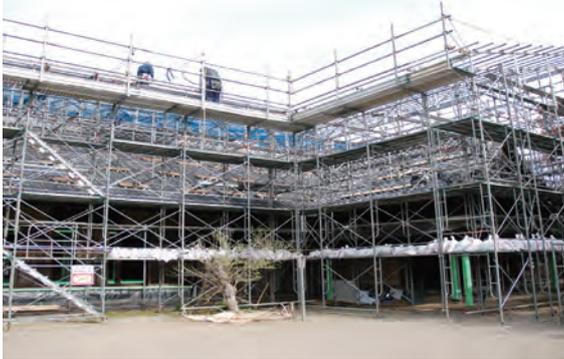
### 復旧工事中の正庁玄関

平成26年3月27日には弘道館が全面復旧し記念式典が開催されました。正庁・至善堂などの建物の復旧工事では屋根の全ての瓦が降ろされて柱の傾きが正されました。また瓦は1枚1枚ひび割れないか調べられ、選別されました。2万5千枚の瓦のうち、創建時の瓦は6%、昭和の修理瓦は28%、今回の復旧での瓦は66%となりました。

重要文化財である正庁・至善堂をはじめとする建造物の復旧工事では、創建時の工法を踏まえた伝統的な技法で実施されました。加えて文化財を未来へと引き継ぐための耐震補強など新たな技術が駆使されました。

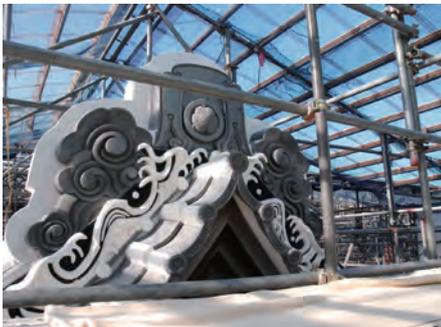
### 彫刻漆喰の復旧

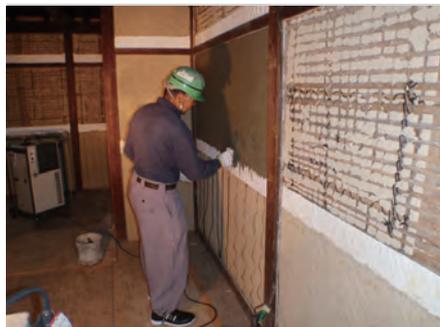
### 壁の修復

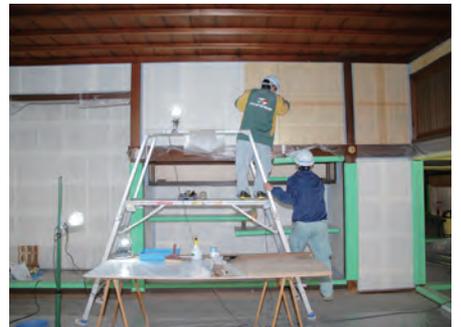
### 壁紙の張り替え

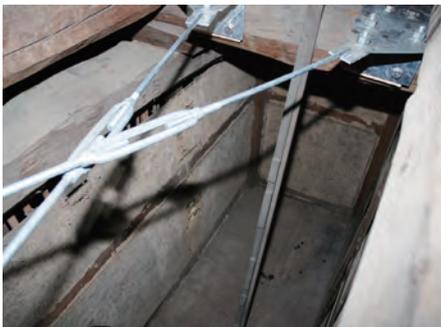
### 屋根裏の耐震補強

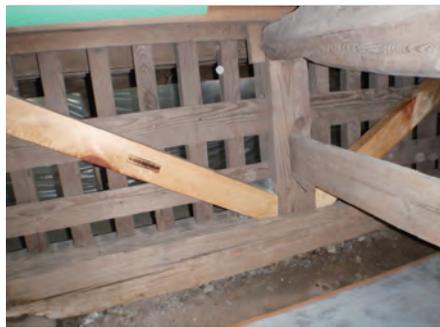
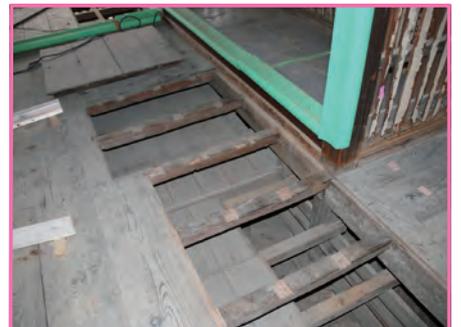
### 床下の耐震補強

藩主が滞在する正庁・至善堂の2間で二重床構造が確認されました。
